Fiche n°PMGM 202002

Arbre de pompe reconditionné

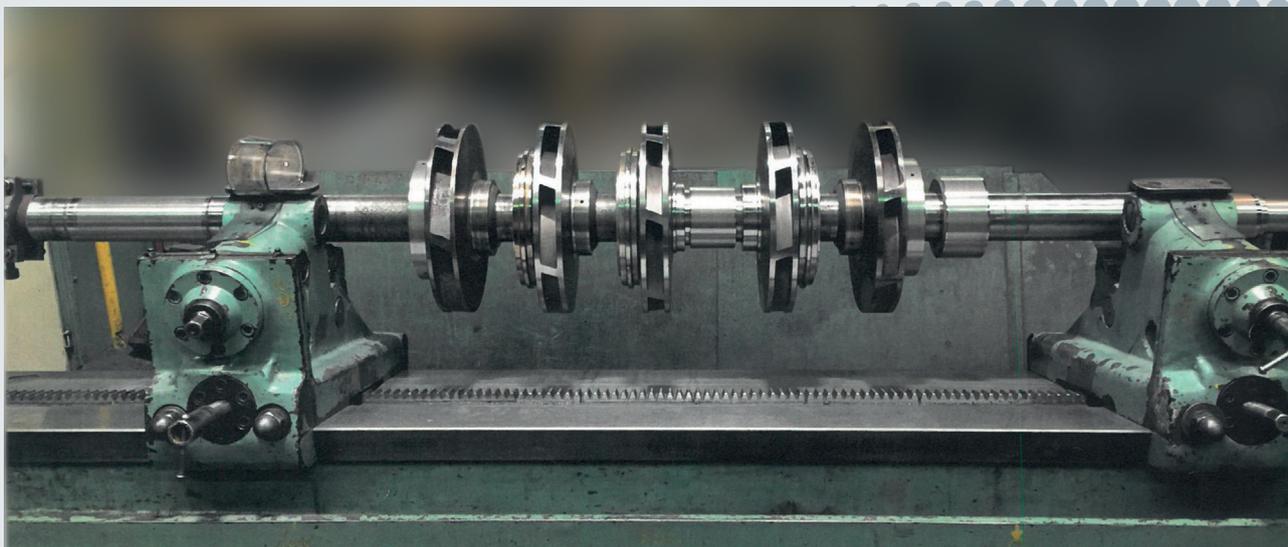
Arbre à pompe

Remise à neuf des portées d'étanchéités et de roulement

Reconditionnement complet d'un arbre de pompe devenu inutilisable

PROJECTION HVOF :

- **Carbure de Chrome** sur les portées d'étanchéités
- **Molybdène fil** sur les portées de roulement : dureté moyenne 700 HV avec un très bon coefficient de frottement, résistant à la charge, couramment utilisé pour la réparation de portée de roulement
