Fiche n°OC 038

## Filet de portée de rouleau

### Réparation d'un filetage de portée de rouleau conducteur

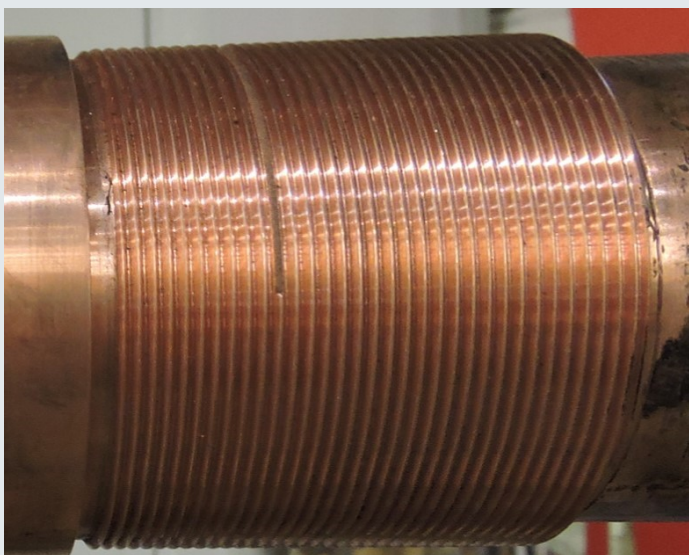
Avant

- Ligne d'étamage : milieu acide

- Dépôt par projection Cold Spray
- Cuivre, épaisseur jusqu'à 15mm

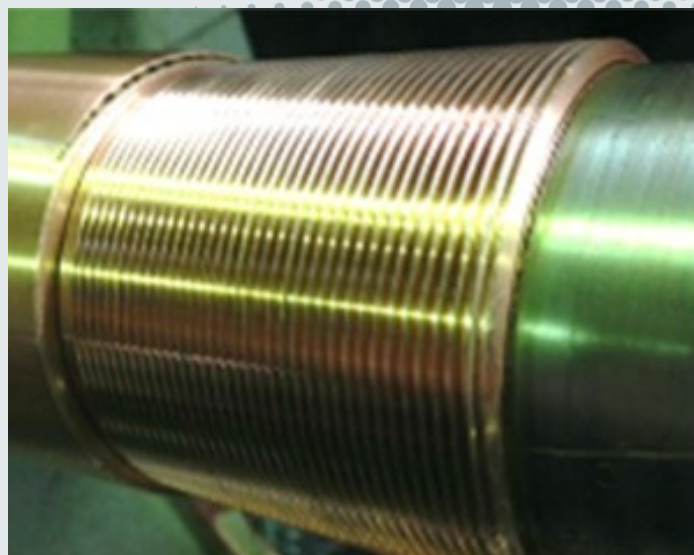
Après

Portée rénovée et fonctionnelle  
Pièce réparée sans réaliser d'opération lourde
