Fiche n°PMGM 202005

Cabestan de tréfilage

Remise en état de la zone de tréfilage de fil technique

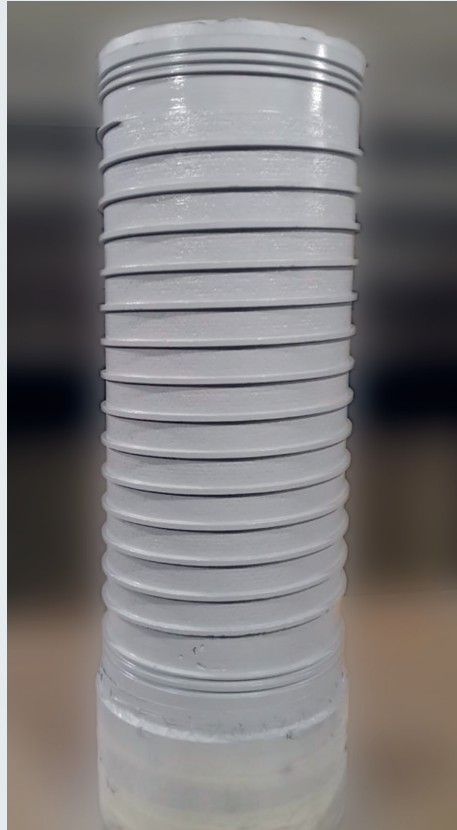
- Produit véhiculé : fibre textile
- Vitesse : 400 à 500 m/mn

- Dépôt HVOF
- Carbure de Chrome, épaisseur de 150 à 300 μm avant finition

Après élimination de l'usure, reconditionnement avec écrêtage du revêtement avec une rugosité $\leq 2 \mu\text{m}$ pour éviter l'abrasion par le produit
