Fiche n°PMGM 202008

## Vanne écluse 6''

### Remise en état d'une vanne écluse 6''

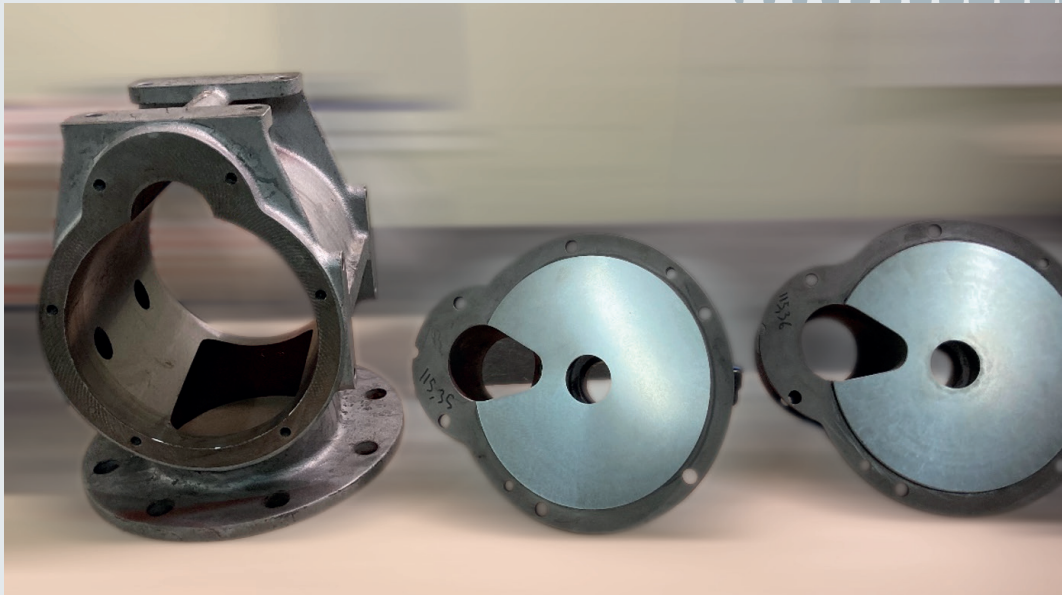
- Produit véhiculé : Plâtre
- Pression : 30 Bars

- Projection HVOF Carbure de Tungsten sur les deux Flasques et l'intérieur de la vanne
- Rectification de l'alésage et des flasques

Résistance à l'abrasion par particules fines et amélioration du coefficient de glissement.
